## 高壓槽車事故應變案例與 程序研析

國立高雄第一科技大學 環境與安全衛生工程系 教授  
行政院環保署南部毒災應變隊 主持人

## 台88線**氯乙烯**槽車翻覆事故

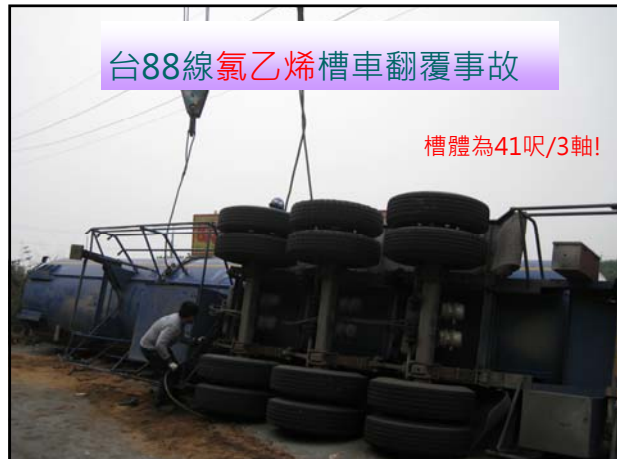
槽體為41呎/3軸!

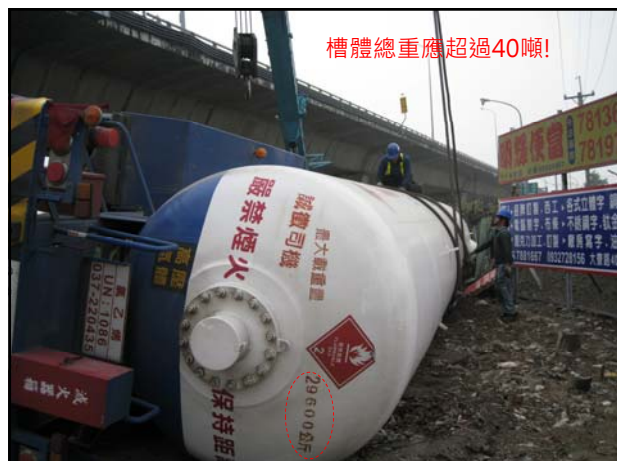
槽體總重應超過40噸!

- ### 事故檢討
- 41' 槽車翻覆應先進行移槽，而後再進行吊掛；若有破裂洩漏，則不應以加壓方式移槽。過去的案例使用不正確程序或許不一定造成問題，但出錯的風險仍高。
  - 正確程序應堅持，不宜受他人影響。
  - 應變人員防護應堅持，不得輕忽。應變人員於熱區作業不得著Tyvek或Tychem QC，抗化手套需外加防割手套。
  - 槽體破裂的原因仍待進一步分析。

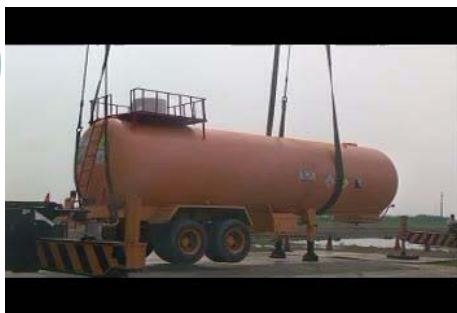
### 吊掛的危險性

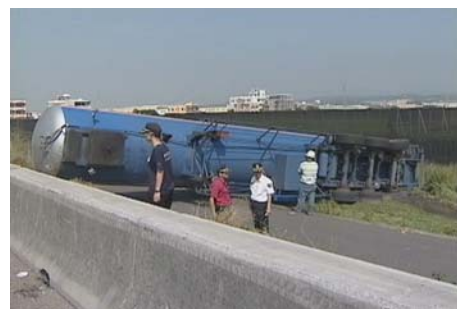
### 中山高北上201公里處丁烷槽車翻覆事故

- 槽車追撞前方車輛導致槽車翻覆

- 不安全之狀況：夜間視線不良，前方發生交通事故發生時，司機反應不及追撞前方車輛
- 不安全之行為：因夜間駕駛，未保持安全距離，導致煞車不及追撞前方車輛後翻覆
- 基本原因：司機需加強安全駕駛觀念，尤其夜間駕駛更需注意車況及車速，才能避免事故發生

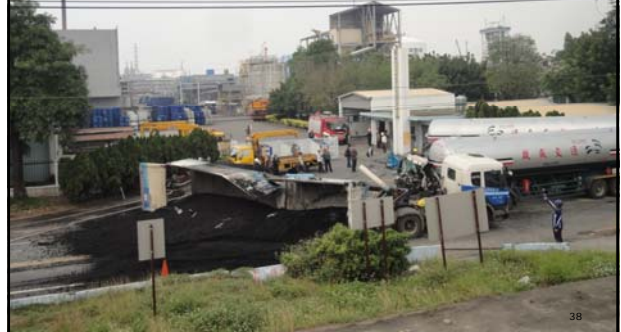
## 高雄市林園區丁烷槽車追撞

101年3月13日4時26分

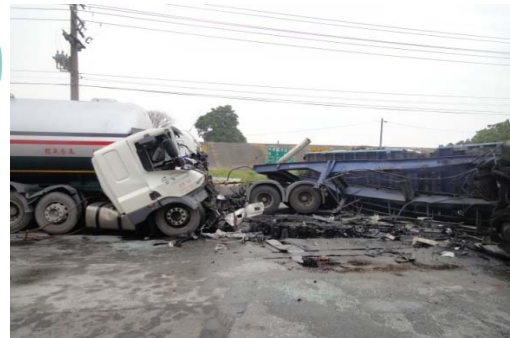
## 車頭嚴重變形

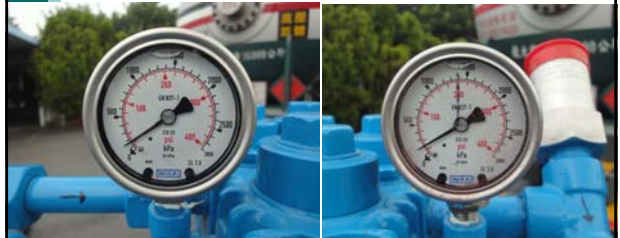
## 啟動壓縮機

差壓約 0.4 kg/cm<sup>2</sup> (5.5 psi)  
一般建議 2~3.7 kg/cm<sup>2</sup> (30~55 psi)

1. 現行壓縮機移槽速度約 10 m<sup>3</sup>/hr，可再搭配高壓幫浦(移槽速度約 35 m<sup>3</sup>/hr)，以縮短移槽時間。
2. 所有管路接頭重新作耐壓氣密測試，並更換有洩漏之接頭。
3. 持續強化移槽設備的訓練。

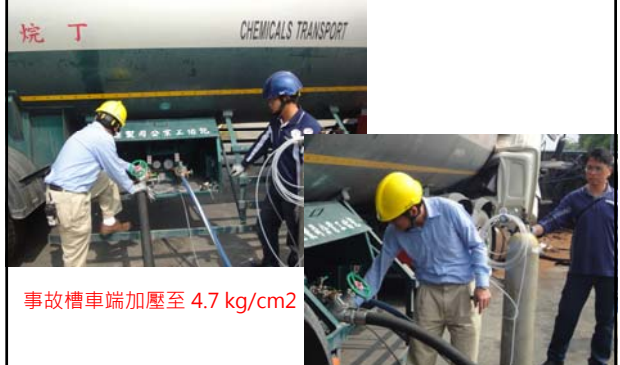
## 吹管作業

事故槽車端加壓至 4.7 kg/cm<sup>2</sup>
