行政院環境保護署
毒物及化學物質局

行政院環保署 北區環境事故專業技術小組

國內化災事故案例分享

桃園市新屋區資源回收廠 火警事故

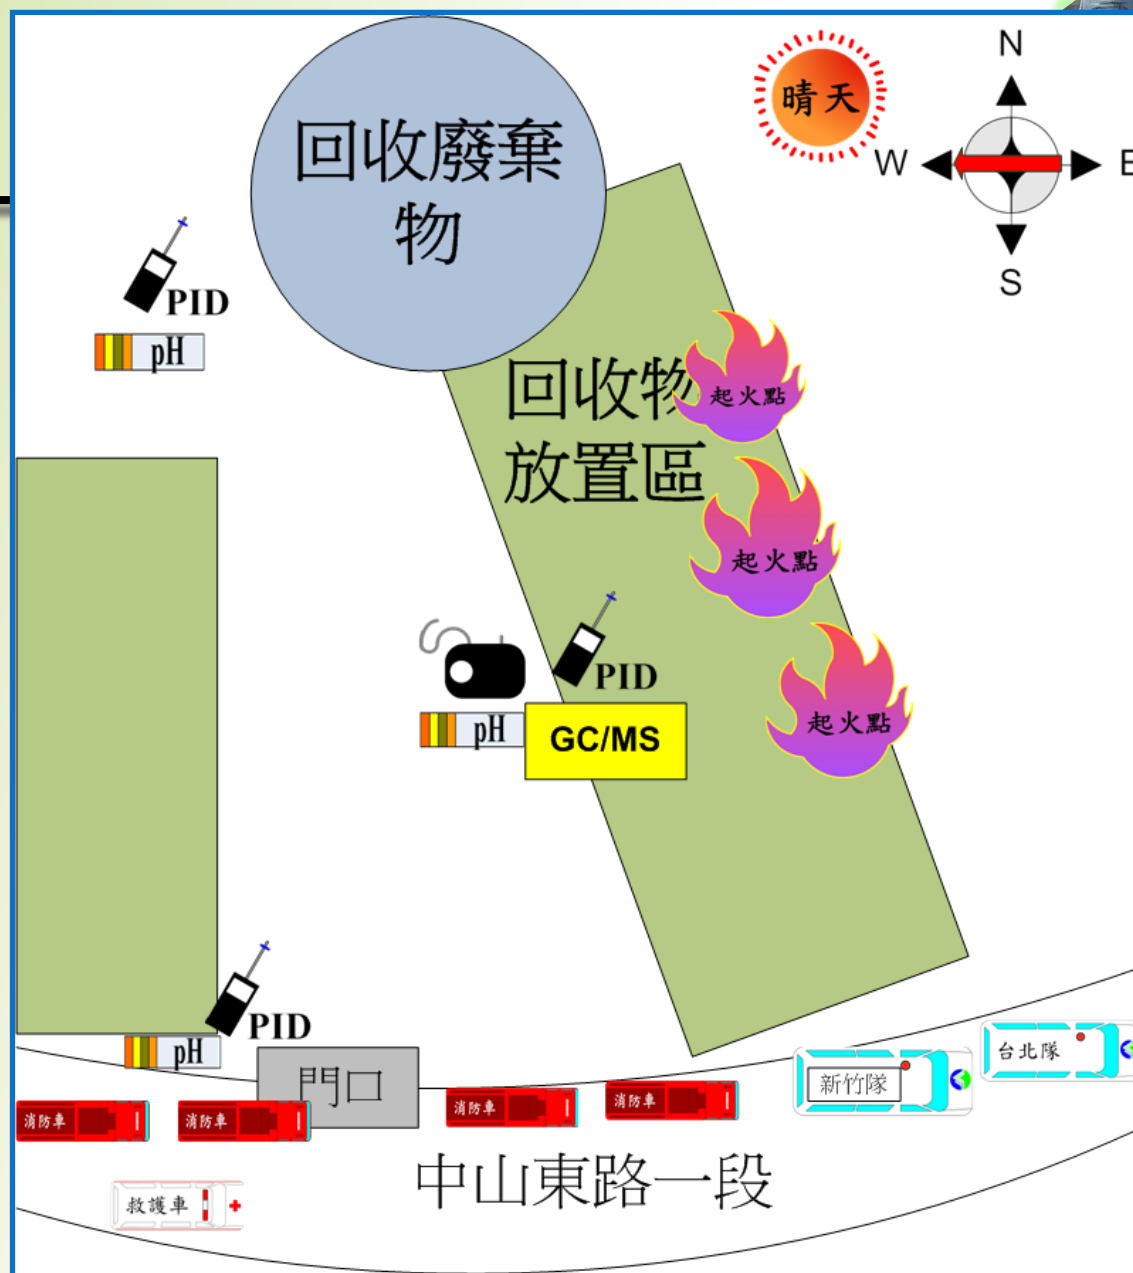
災因

- 事故原因為屋頂修繕時產生之火花不慎引燃下方之鎂錠造成火勢，現場已進行斷電，消防人員已初步控制火勢。

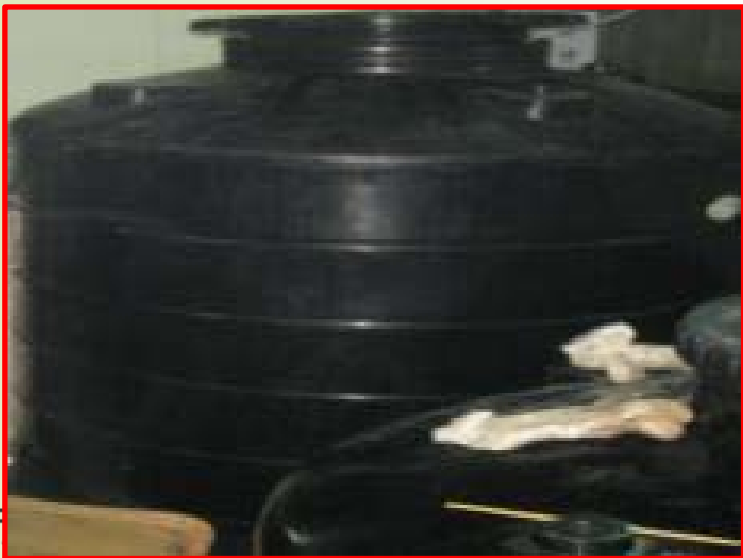
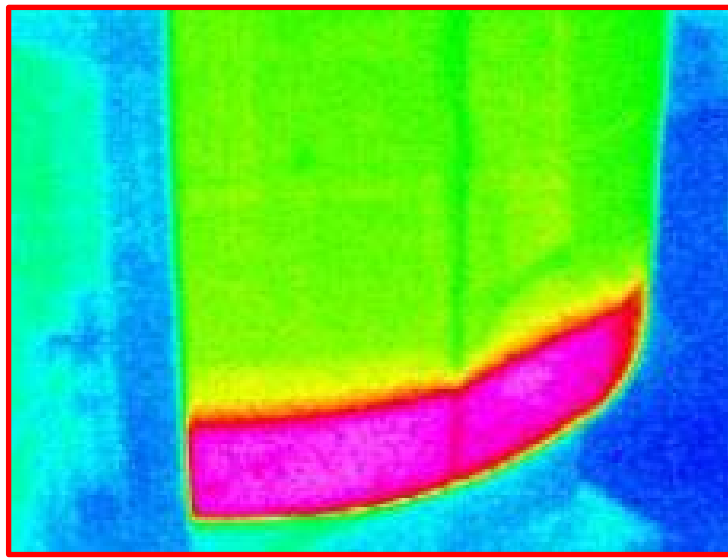
稀硫酸桶槽

- 現場為1噸的次氯酸鈉(12%，已洩漏為空桶)儲槽管線閥件遭踢斷後洩漏，員工將洩漏品盛裝後誤倒入另1噸容量稀硫酸(40%，剩200公升)儲槽內，造成反應。
- $2\text{NaClO} + 2\text{H}_2\text{SO}_4 \rightarrow 2\text{NaSO}_4 + \text{Cl}_2 + 2\text{H}_2\text{O}$

剩餘1/5，約200公升

建議業者以**濕棉被**持續覆蓋在槽體上方，讓其持續反應完畢及降溫
