北區近年案例介紹

環保署北區環境事故專業技術小組

北區案例彙整(106)

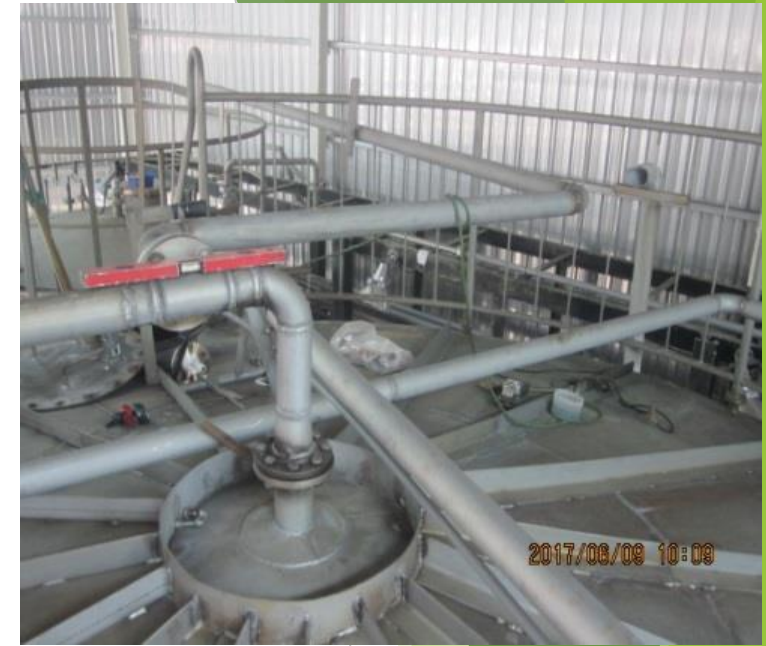
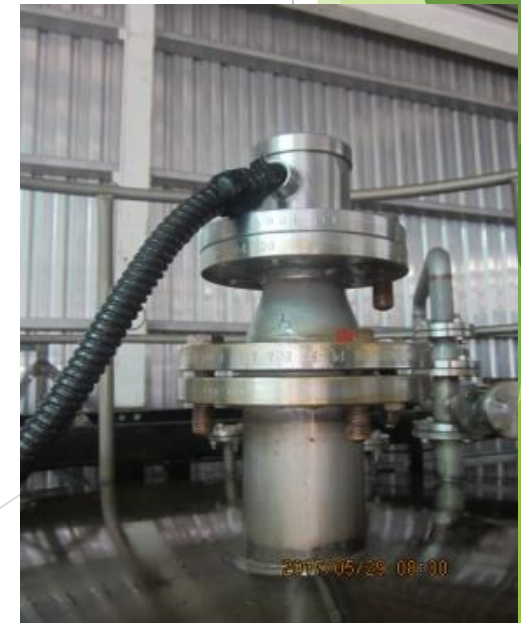
- ▶ 煙管設計不良，配酸區之混酸槽煙管為串聯式且水平有高低落差。
- ▶ 煙管無設置排水管閥，導致有液滴產生時，液滴水回流入槽內，與酸產生放熱反應。
- ▶ 緊急應變訓練不足。

► 修改煙管、裝設液滴水排水管閥

- 煙管流向修改至主風管可避免其他槽體液滴水流入槽內引起反應。

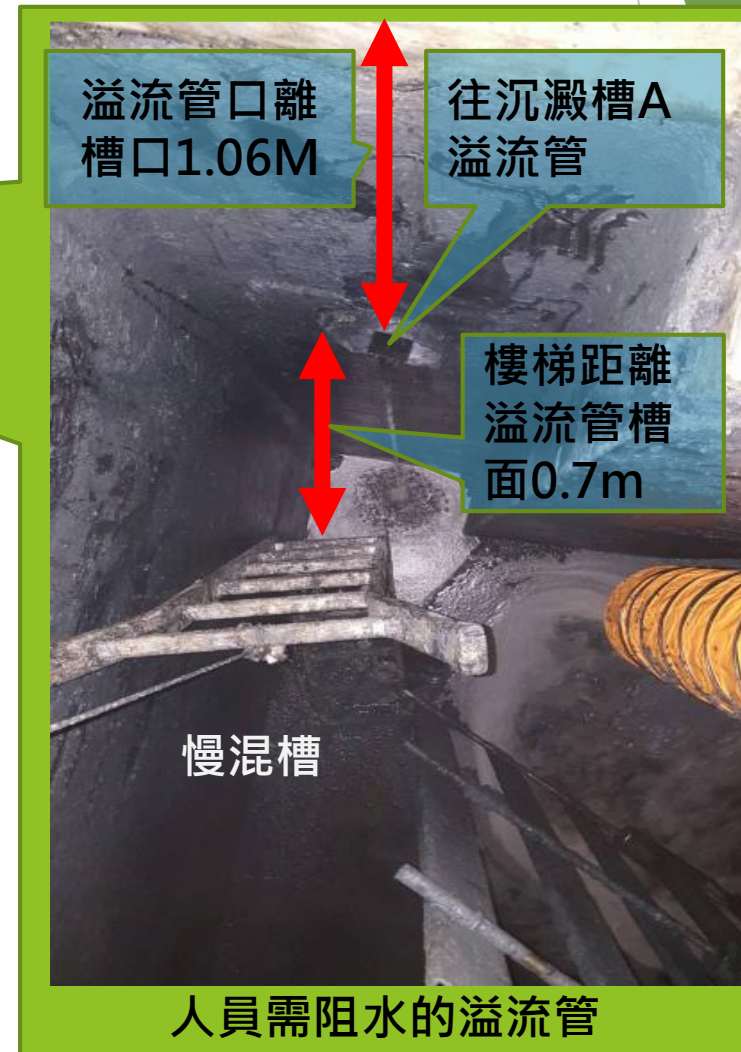
阻水塞頭

人員入槽的位置

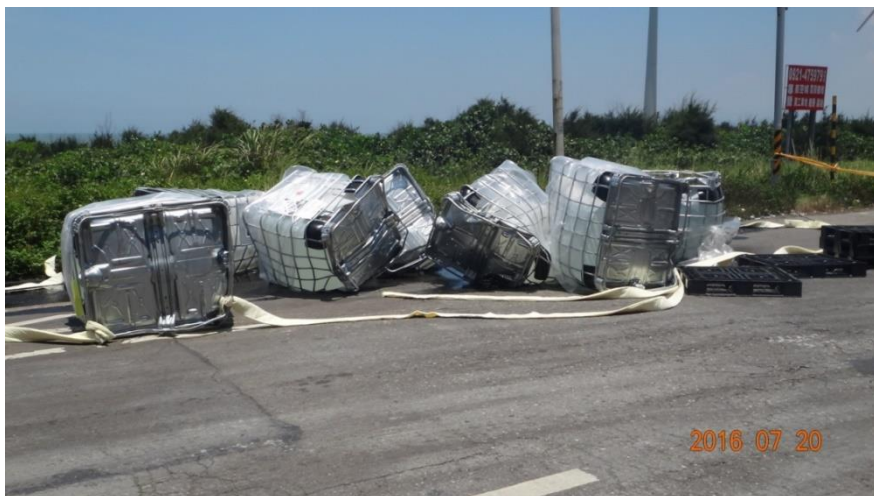
IBC TANK散落變形

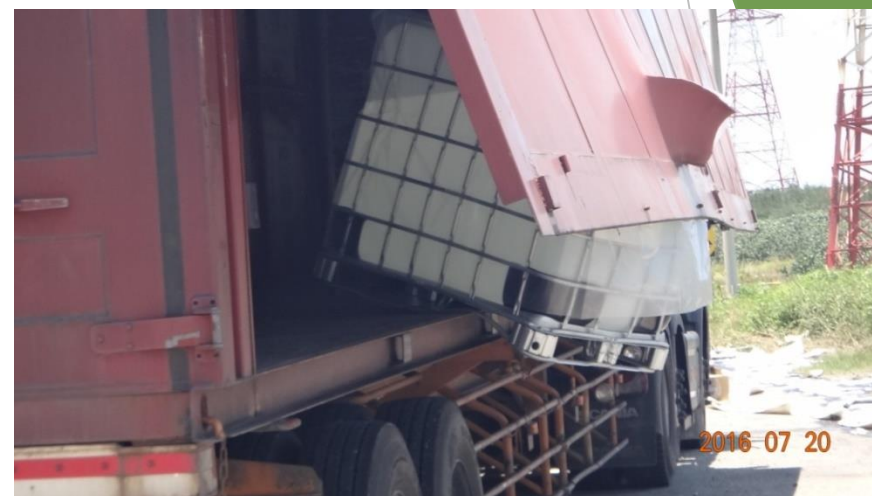
IBC TANK撞破卡住右側鷗翼

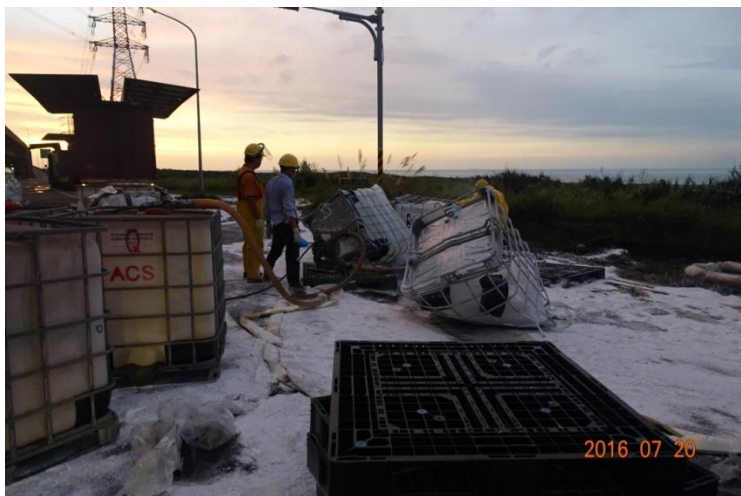
變形太嚴重而無法扶正之TANK

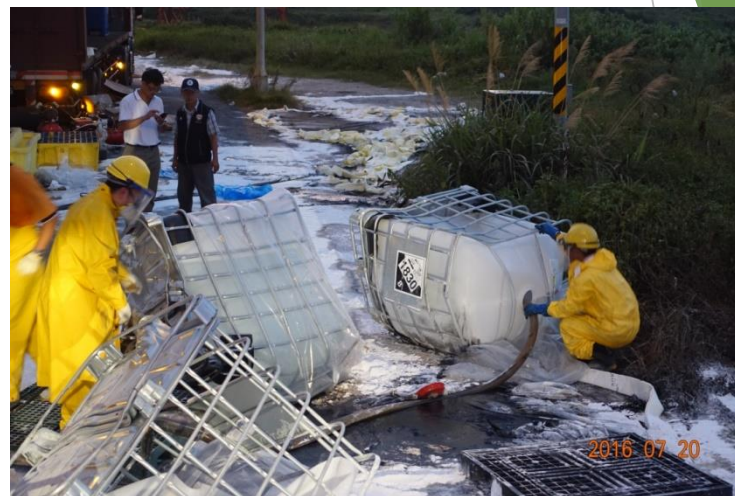
嚴重變形TANK只好現地抽除移槽

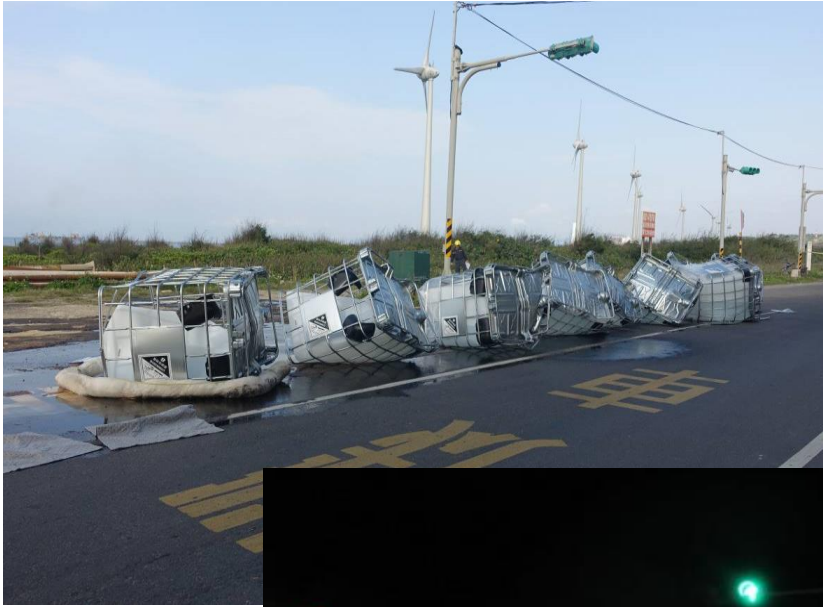
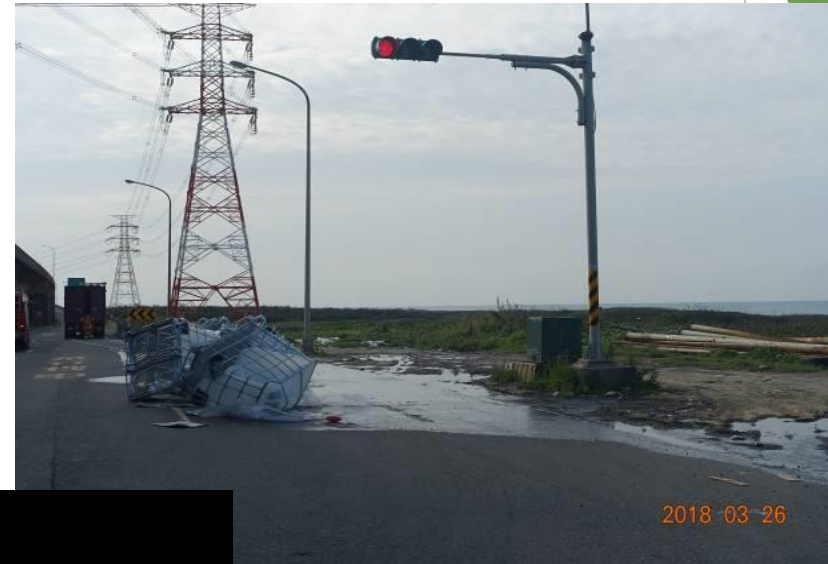
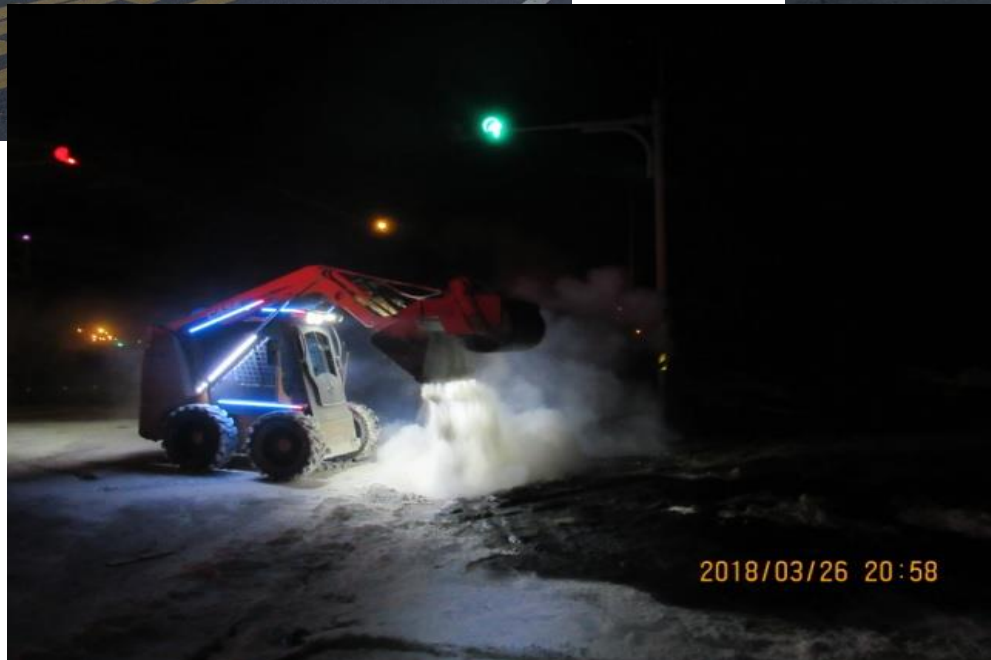
事件二

- ▶ 直接問題分析：裝載硫酸IBC桶之鷗翼貨車，過彎時造成IBC桶撞開鷗翼，掉落破損，造成硫酸洩漏。
- ▶ 相關問題分析：道路轉彎角度大，貨車車速較快；IBC桶未固定；鷗翼防撞強度不足。。
- ▶ 基本問題分析：加強辦理司機之道路安全駕駛及裝載貨物之固定方式之教育訓練；加強貨物出廠前之檢查檢點作業；此路段轉彎角度大，修改行車路線；鷗翼貨車兩側固定強度不足，評估是否適合裝載危險物品。
