重大工業管線災害研討

(104年度「地下工業管線防救災業務研討會」)

資深工程師/室經理 何大成

中華民國 104 年 8 月 20 日

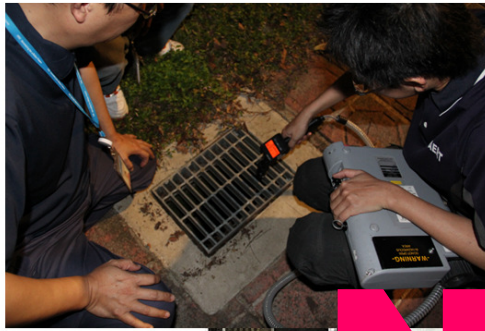
■ 溝渠蓋連接入氣環

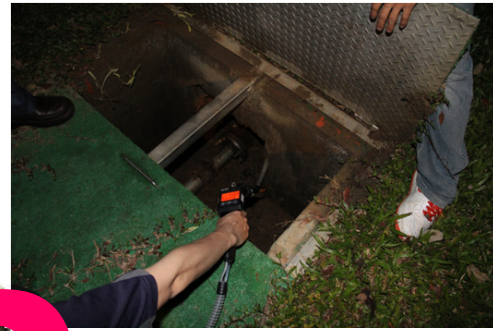
■ 電力/電信管溝涵洞蓋版下

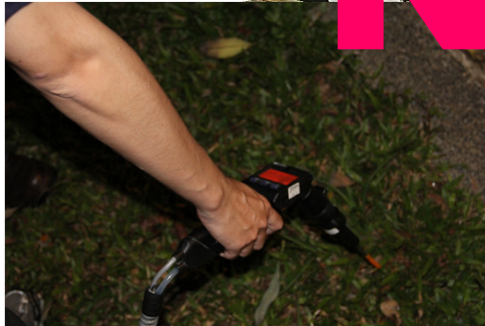
■ 地下管線配管上方地表

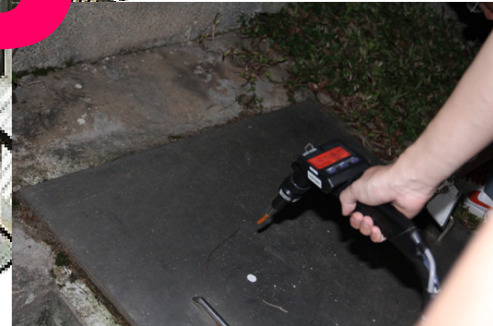
■ 地下水管溝涵洞蓋版下

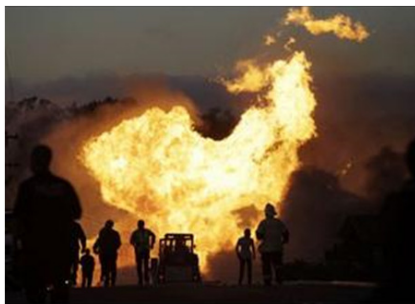
San Bruno爆炸事故概述

2010年9月9日 (San Bruno)
天然氣30吋輸送管線爆炸
造成8人死亡、
摧毀38個家庭

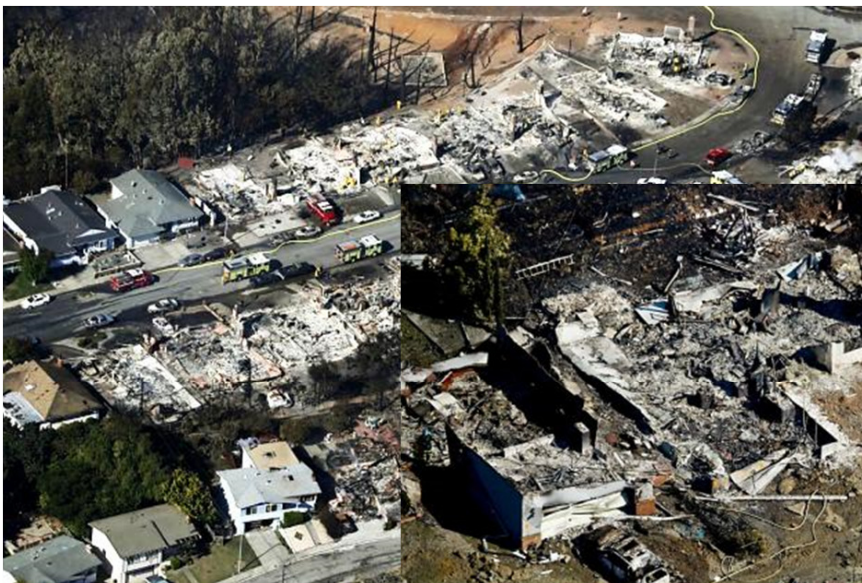
災後現場回顧！

- 大如炸彈坑的爆炸點

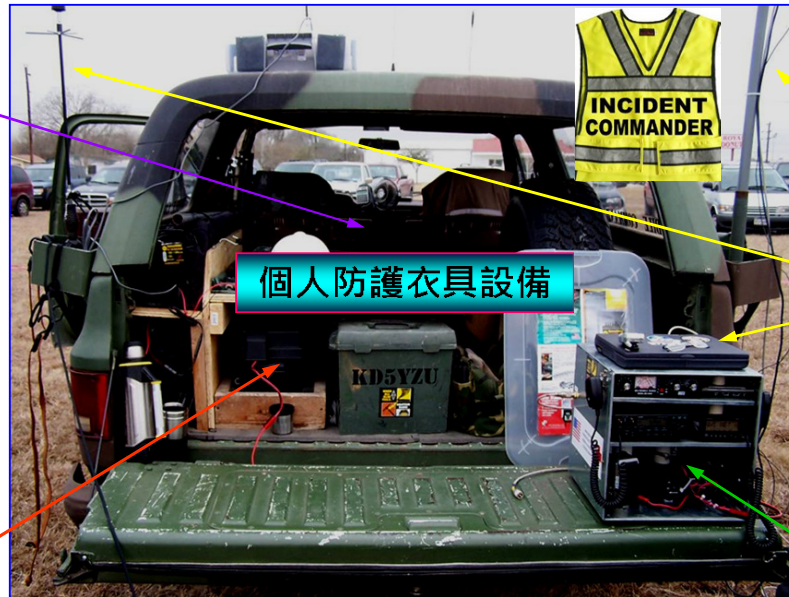
IC's equipment

• 自備大功率發電機組與不斷電系統

• 3G、GSM、Wi-Fi、微波或衛星傳輸模組

• 手持式檢測儀器與無線電機組充電模組

• 多頻道無線電通訊主機

- 調度系統、通報作業與有線/無線電通聯模組
- 危害應變資訊作業查詢與決策支援作業平台
- 環域資訊查詢與GIS應用平台
- 後果分析（擴散、火災、爆炸及氣象資料）模組
- 環境監測整合顯示系統（與GIS套疊）

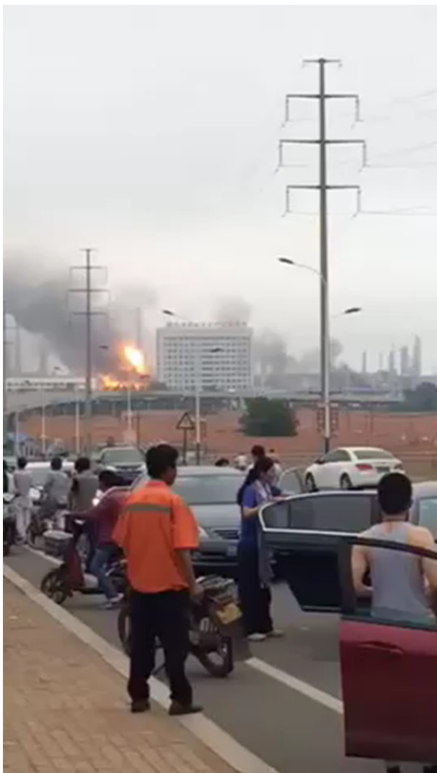
丙烷高壓球槽事故

- 2015年7月16日7:38分，山東日照石大科技石化有限公司1,000立方米液態烴球罐起火。日照消防已調集9個消防中隊，23輛消防車、138名消防官兵到場全力撲救。另：市內7個企業消防隊、青島市消防支隊已增援。目前暫無人員傷亡。目前已爆炸4個球罐，日照鋼鐵停產人員撤離。希望能控制，希望人安全。

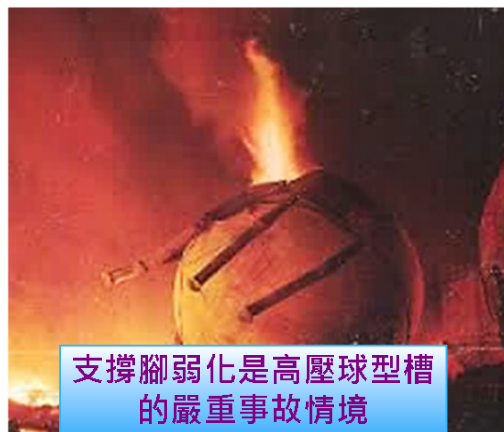
單計算一座球型槽

- 內徑：15,700 mm
- 厚度：34 ~ 35 mm
- 設計容量：2,000kl (2,000 m³)
- 內徑7.85 m，外徑=內徑+厚度=7.885 m
- 高張力鋼密度 = 7,874 kg/m³ = 7.874 kt/m³
- 體積 = $\frac{4}{3}\pi(\text{外徑半徑}^3 - \text{內徑半徑}^3) = 27.224 \text{ m}^3$
- 球槽重量 = 27.224 × 7.874 = 214.36 公噸
- 攝氏25°C的1 m³液化丙烯為510公斤(0.51公噸)
- 1,600 m³ × 0.51 = 816公噸
- 總重：816 + 214 = **1,030公噸**

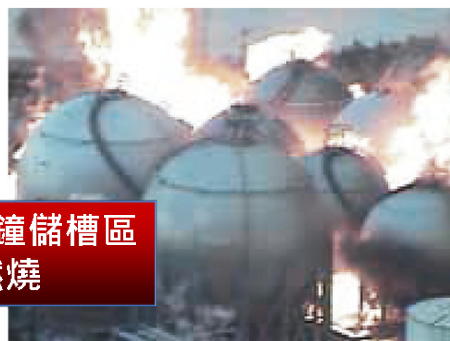
15時47分（火災発生）

倒塌後27分鐘儲槽區
全面燃燒

■ 液化氣體球槽(日本311大地震)記錄資料

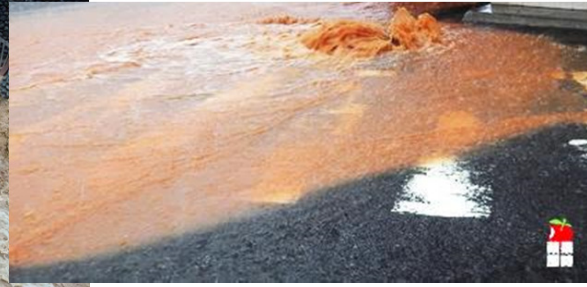
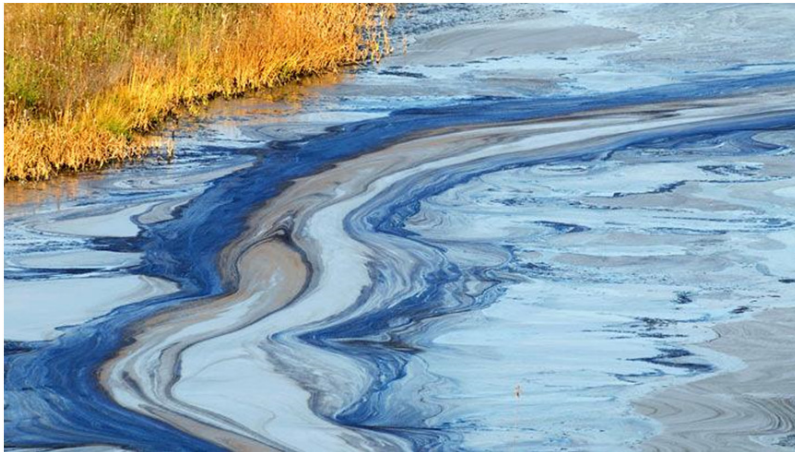
超大豪雨狀況

瞬間降雨量**超過**集液溝工程設計的上限，導致**滿溢**

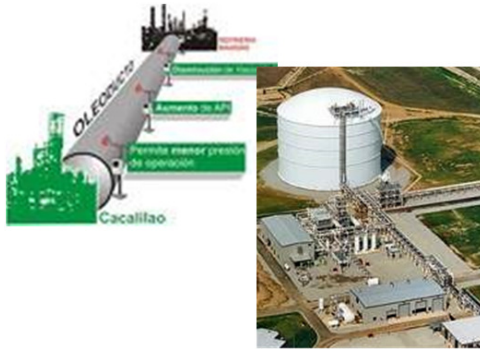
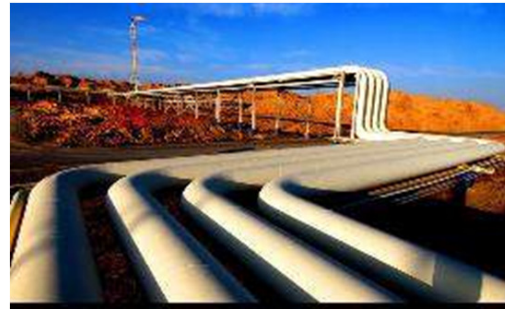
原油運輸管線洩漏事故

- 總長469公里（293英里）的30英吋長途輸送管線，經使用超音波探測器（smart pig）偵測到管線弱點，於7月15日通知「國家運輸管線與危害化學品安全委員會（PHMSA）」，告知預計將更換管線（非修補），但實際停工更換管線所需的時程超過公司預期規劃，在11天後的7月26日產生破裂
- 發生破裂的管線造成近80萬加侖（約3,028m³）的原油外洩至地面，後續更流入河川水體
- 洩漏量佔全天輸送量的12.7%，等同在正常輸送流量下洩漏18.28分鐘

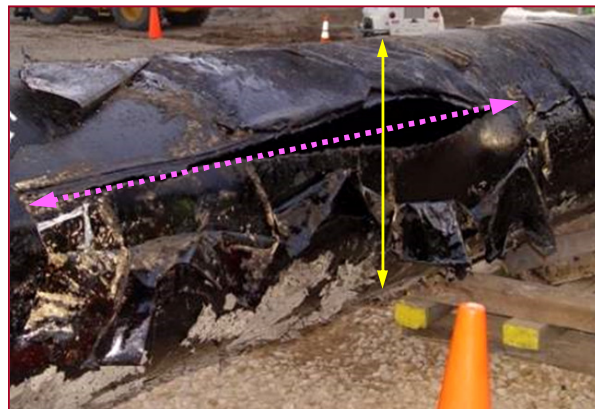
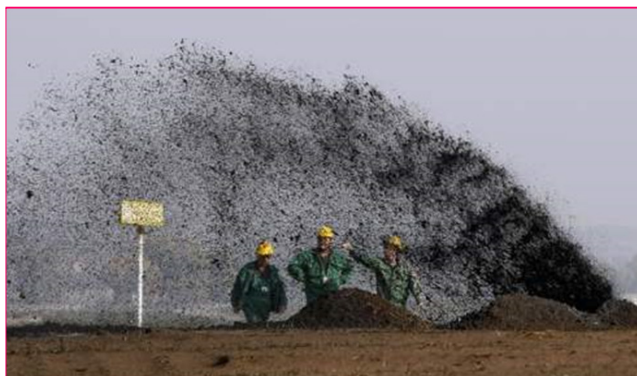
管線洩漏初期階段

- 沿輸送管體產生2~3倍管線直徑的橫向破裂口
- 持續以每分鐘165.65m³的速率外洩
- 約為每分鐘43,760加侖外洩量
(53加侖桶825個)

- 高壓輸送液體自破裂口向外噴射
- 污染範圍迅速擴散
- 外洩液體除沒入地表土壤外，地表形成的液池亦向低窪處漫流

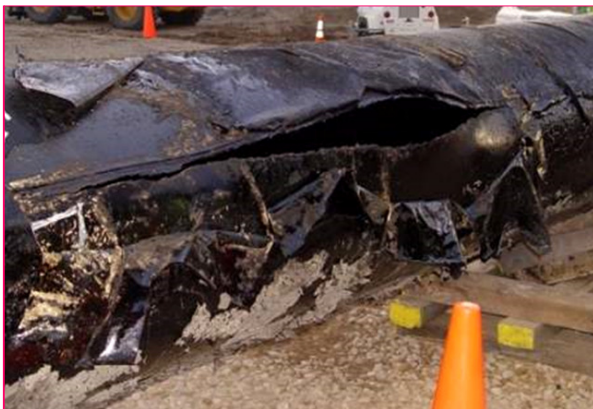
事故初期災情研析

壓力
kg/cm²

流量
gal/min

時間 (min)
[not to scale]

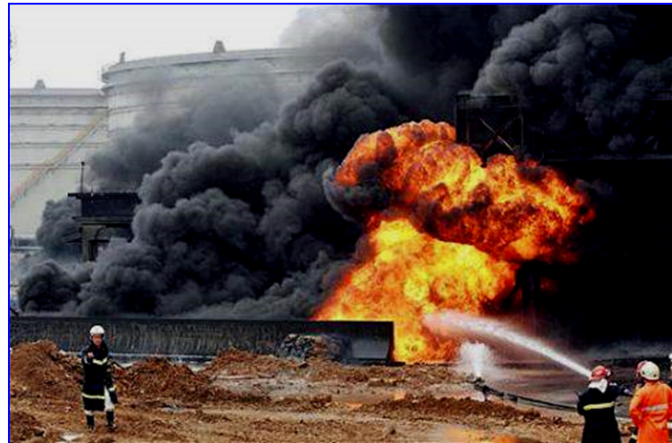
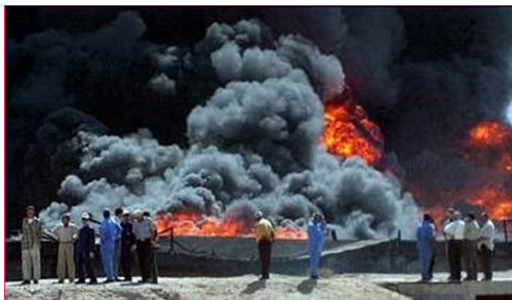
事故後續的發展可能

- 輸送管體確認破裂
- 大量原油外洩至地面
- 初步洩漏量估算不易
 - 持續以每分鐘165.65m³的速率外洩
 - 或更多 ?
- 現場因不明原因起火
- 消防隊趕抵現場滅火
 - 何時能滅火 ?

- 控制室緊急關斷輸送管路
 - 無法順利關斷 ? (緊急遮斷閥功能喪失)
- 管線內重油持續洩漏
 - 何時能完全止漏 ?
- 是否需要啟動外部支援 ?
- 濃煙擴及廠外
 - 附近居民如何避難 ?

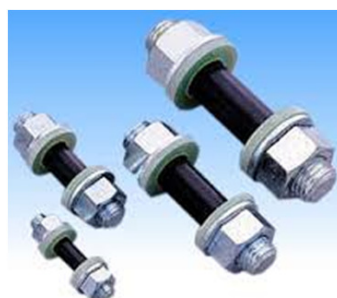
地下管線上的絕緣法蘭

Type F (Flange face RF)
RTJ available

Type F (Flange face FF)

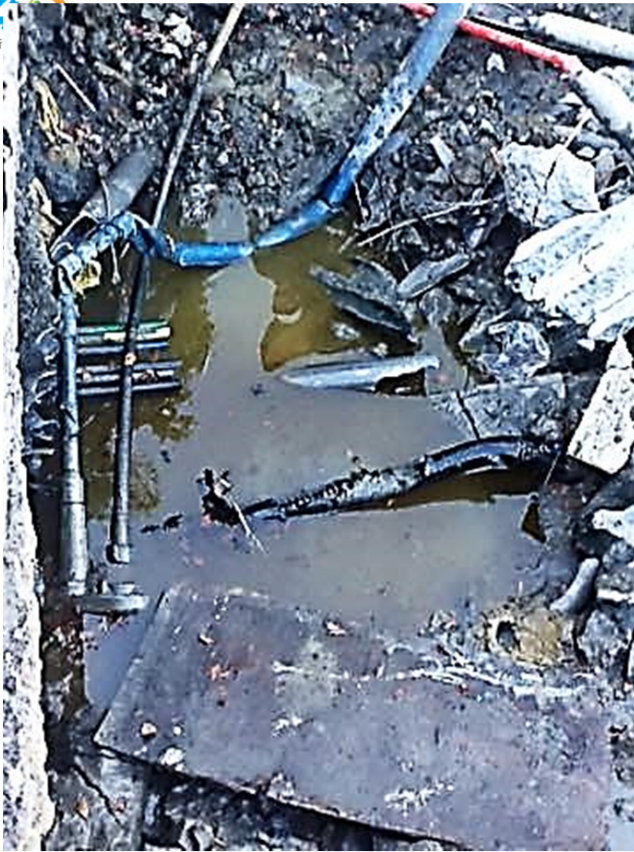
Formosa:

- 乙烯 / 丙烯-8 in (兩條管線)
- 乙烯 : $\sim 33.7 \text{ kg/cm}^2$ (使用中)
- 丙烯 : $\sim 17.4 \text{ kg/cm}^2$ (使用中)
- 氮封 : $\sim 10.0 \text{ kg/cm}^2$ (管存壓力)

pressurized symptoms:

- sound ? (continuous)
- mist ?
- bubble ?
- splash ?
- flow ?
- LEL alarm conc. detected ?
- mild yellow color (?)
- mild smell (heavy oil?)

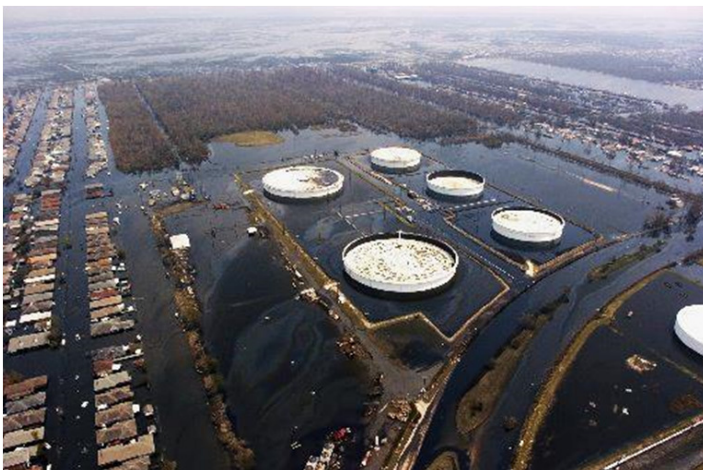
Katrina與Rita颶風造成嚴重環境污染

KATRINA AND RITA OIL SPILLS

Hurricanes Katrina and Rita caused 540 separate oil spills throughout the Gulf Coast. A look at the biggest of those spills:

Company	Oil spilled IN GALLONS
Bass Enterprises Production Co. (Cox Bay)	3.78 million
Shell (Pilottown)	1.05 million
Chevron (Empire)	991,000
Venice Energy Services Co. (Venice)	840,000
Murphy Oil Corporation (Meraux)	819,000
Bass Enterprises (Pointe a la Hache)	461,000
Chevron (Port Fourchon)	53,000
Shell Pipeline Oil (Nairn)	13,440
Sundown Energy (West Potash)	13,000
Numerous other small spills	About 3 million
TOTAL:	11 million

- 路易斯安那州與聯邦政府仍在針對2005年Katrina及Rita颶風外洩的11,000,000加侖 (41,639公秉) 油品，進行造成污染自然資源的損失評估

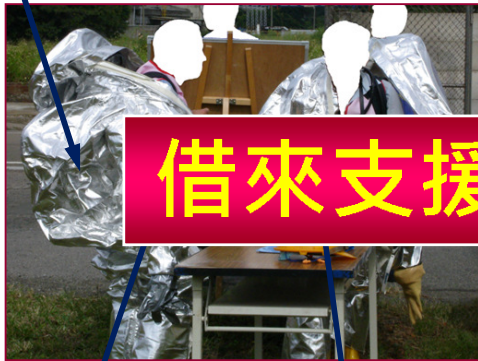
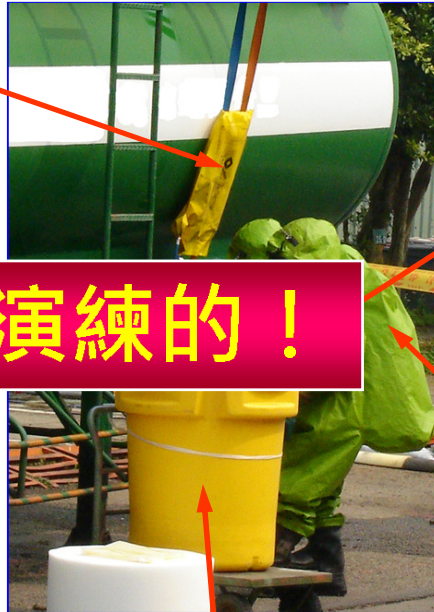
實兵演練等同作戰？！

■ 堵漏工具組

■ SCBA

■ 日式消防衣

■ 防爆型無線電

■ A級防護衣

■ 53加侖回收桶
