行政院環境保護署
毒物及化學物質局

行政院環保署 北區環境事故專業技術小組

國內化災事故案例分享

桃園市新屋區資源回收廠 火警事故

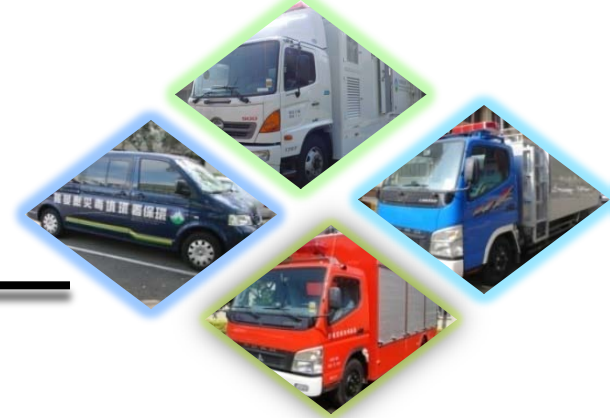
災因

- 事故原因為屋頂修繕時產生之火花不慎引燃下方之鎂錠造成火勢，現場已進行斷電，消防人員已初步控制火勢。

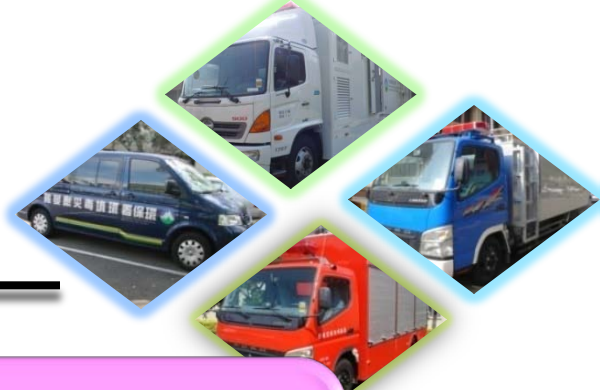
現場應變作為

打開現場所有門窗協助通風

- a. 正壓抽風機持續通風
- b. 水霧進行戒護

建議業者以**濕棉被**持續覆蓋在槽體上方，讓其持續反應完畢及降溫

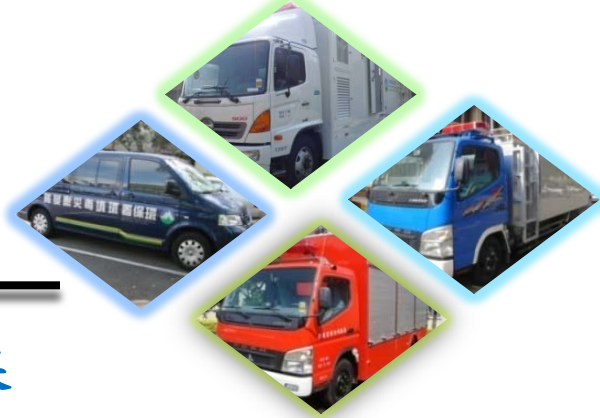
環境監測數據(4)

傅立葉紅外線光譜儀FTIR分析結果

| 編號 | 時間 | 監(檢)測地點 | 偵測物質 | 監(檢)測值 (ppm) |
|---|---|---|---|---|
| 1 | 20:00 | 事故點 | CO | 4.5 |
