北區近年案例介紹

環保署北區環境事故專業技術小組

北區案例彙整(106)

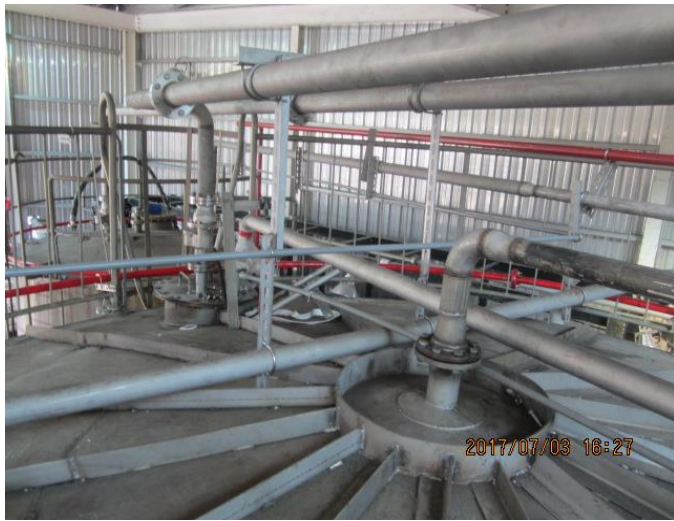
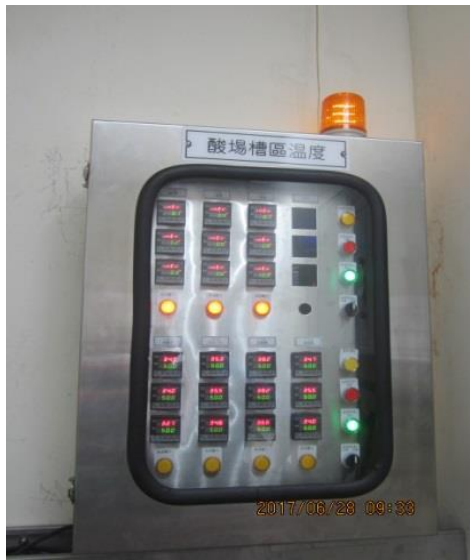
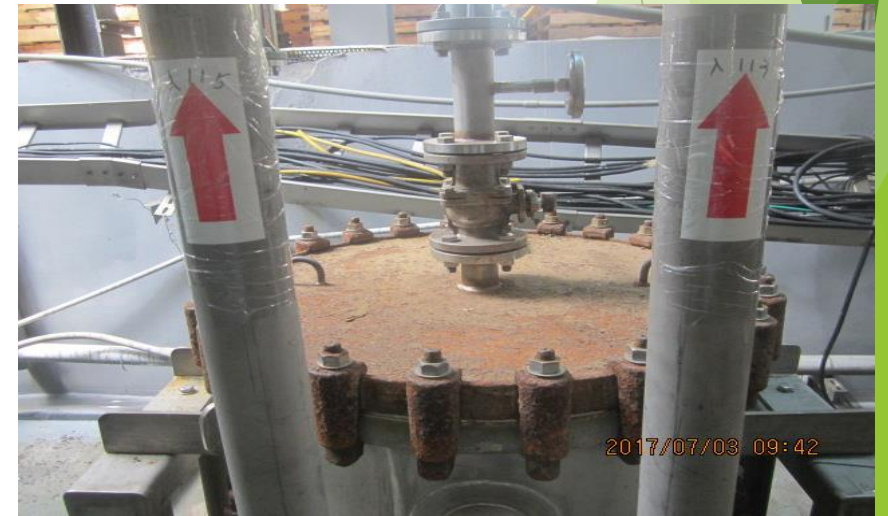
災害防止對策-1

- ▶ 混酸槽因煙管液滴水流入造成槽內混合酸產生放熱反應，因而冒出硝煙。

- ▶ 煙管設計不良，配酸區之混酸槽煙管為串聯式且水平有高低落差。
- ▶ 煙管無設置排水管閥，導致有液滴產生時，液滴水回流入槽內，與酸產生放熱反應。
- ▶ 緊急應變訓練不足。

► 修改煙管、裝設液滴水排水管閥

- 煙管流向修改至主風管可避免其他槽體液滴水流入槽內引起反應。

► 加設溫度感應器

- 桶槽壁加裝溫度感應系統，可立即察知桶槽內液體是否有起化學變化。

► 增設冷卻系統

- 加裝冷卻系統，當槽體內化學物質溫度超過設定值時，可立即進行冷卻，避免產生後續更大化學反應。

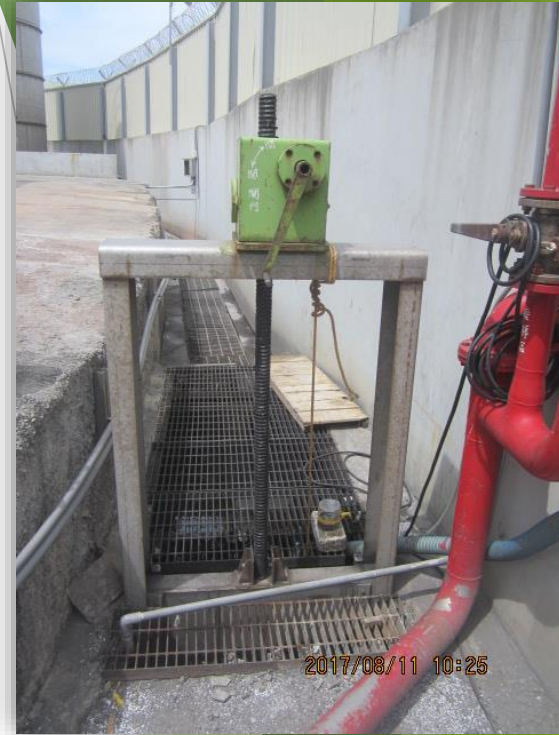
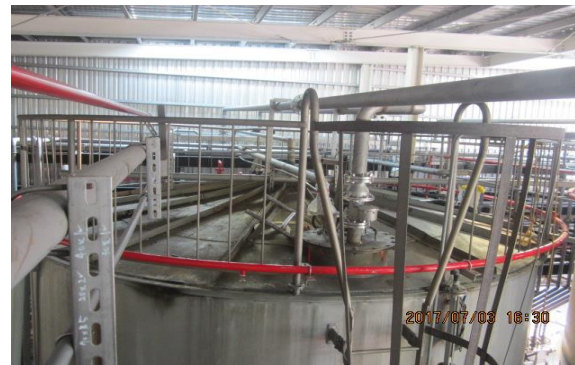
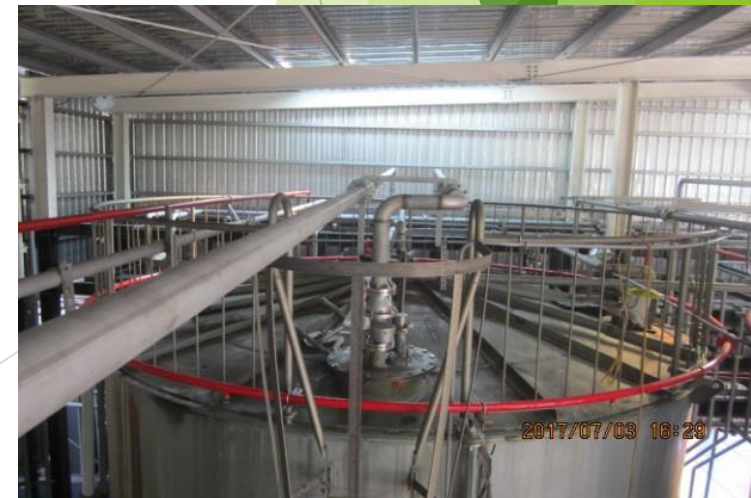
災害防止對策-2

- ▶ 混酸槽未設置溫度感應器導致槽體溫度上升時人員無法即時查覺。
- ▶ 當溫度異常變化產生大量酸煙時，原有抽風系統，無法將硝煙抽至處理系統，導致硝煙逸散至作業環境。
- ▶ 郭姓等四名同仁於搶救災害時，未確實穿戴呼吸式防護器具。

▶ 裝設緊急排風系統

- ▶ 加裝緊急排風系統，當溫度變化有大量酸煙產生時，原有風管可能無法抽至處理系統，此時啟動緊急排風系統可完全將酸煙抽至排風系統。

▶ 加裝桶槽消防撒水

- ▶ 加裝撒水系統~可加速桶槽溫度冷卻及當有酸煙逸出時，可吸附酸煙降低酸煙危害

▶ 加裝雨水放流口閘門

- ▶ 消防廢水流入雨水溝渠，再匯集至陰井，由抽水泵浦抽至廠內廢水處理廠處理

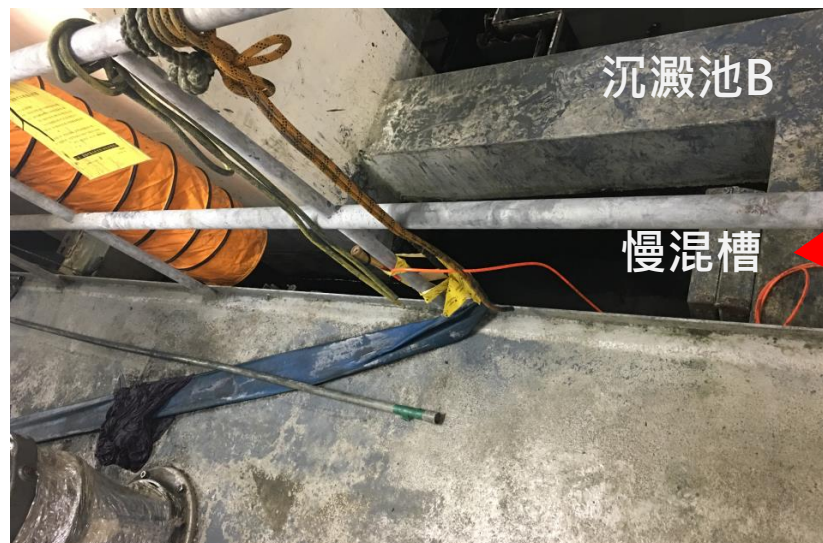
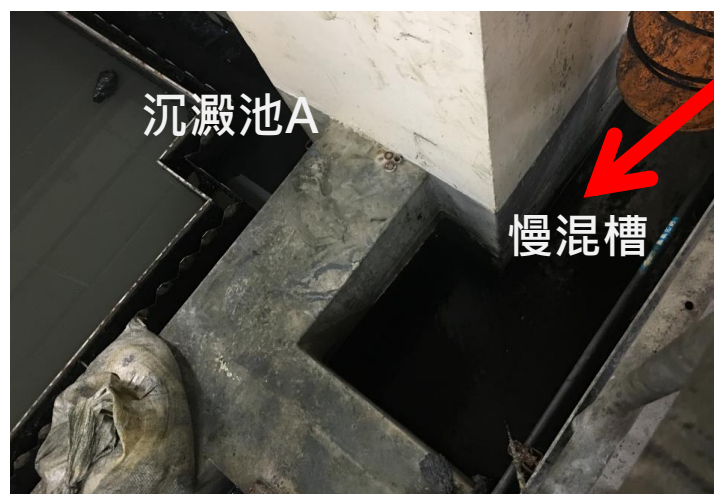
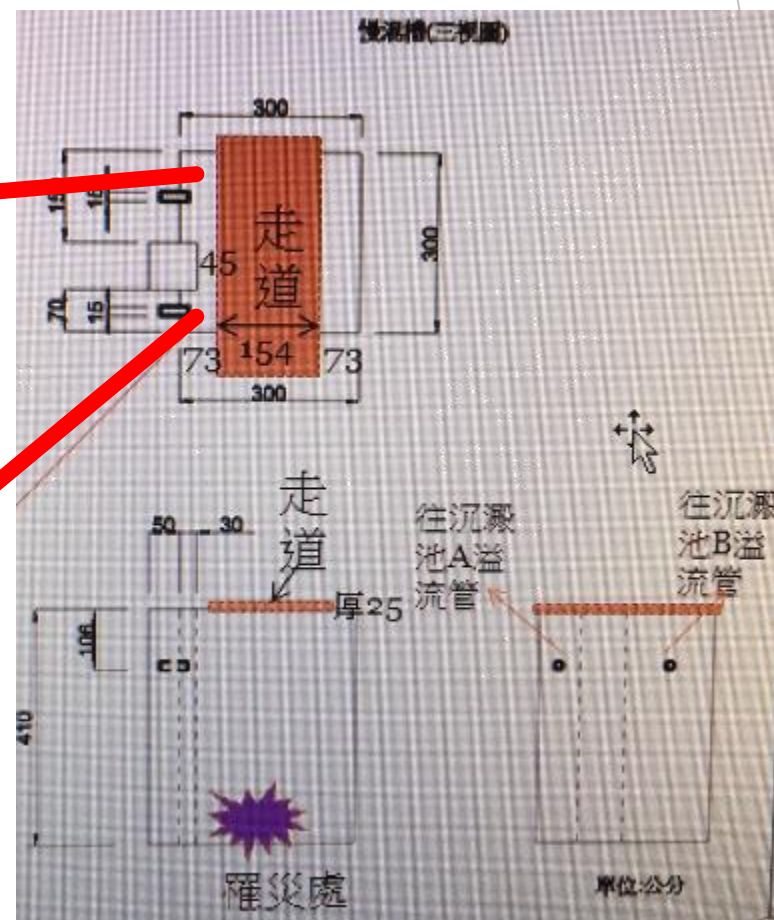
災害發生經過 - 事發現場環境說明2

- ▶ 事故地點：宜蘭廠廢水場慢混槽(局限空間長3mx寬3mx高4m)

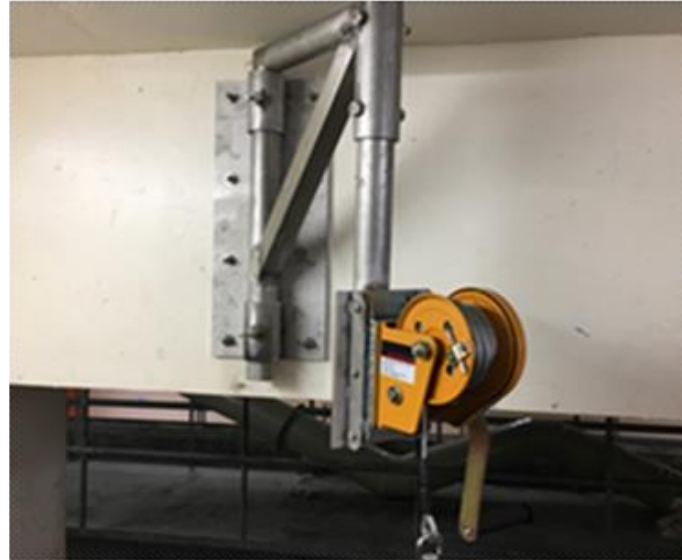
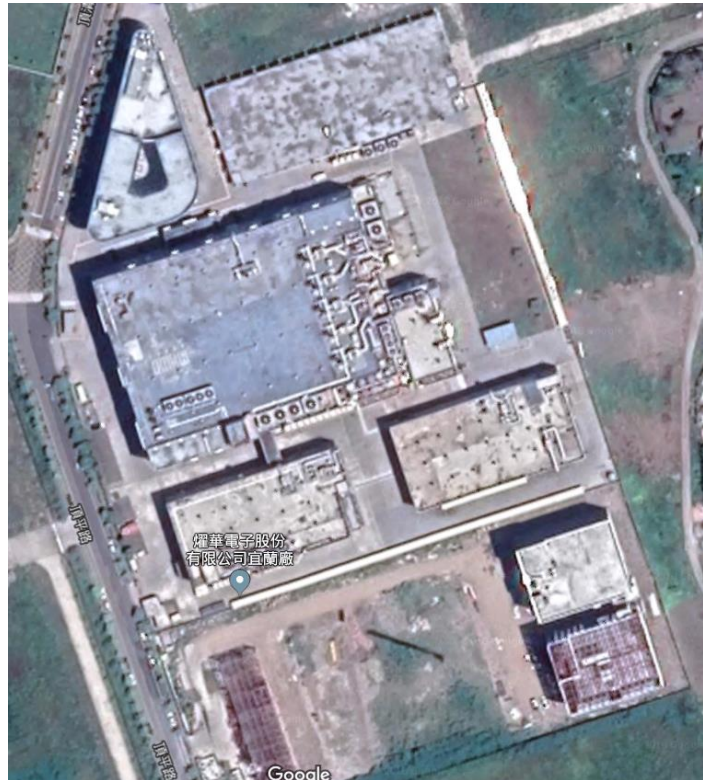
為何會發生?

- ▶ 局限空間作業: (1人死亡)
 - ▶ 未實施作業環境氣體測定
 - ▶ 未實施作業前通風換氣
 - ▶ 未提供供氣式空氣呼吸器
 - ▶ 降水位 + 人為擾動
- ▶ 緊急應變: (3人死亡、2人受傷)
 - ▶ 未通報
 - ▶ 未進行危害辨識及評估
 - ▶ 未進行區域管制
 - ▶ 未著個人防護裝備
 - ▶ 應變器材裝備不足
 - ▶

- 全廠區局限作業場所管制裝置(上鎖以及移動偵測器警報)。
- 作業環境監控 (攜帶式氣體偵測器) 。
- 增設廠內緊急應變器材(捲揚器、SCBA、C級防護衣等)。
- 人員安全監控(生命偵測器)

- 明訂各級權責並公告。
- 重新實施全廠危害鑑別風險評估 (納入非例行作業) 。
- 擬定作業安全衛生標準。
- 實施危險性作業教育訓練 (課級、同仁) 。
- 修訂特殊作業申請程序-由工作場所負責人許可。
- 修訂局限空間作業管理辦法。
- 強化局限空間作業危害演練。

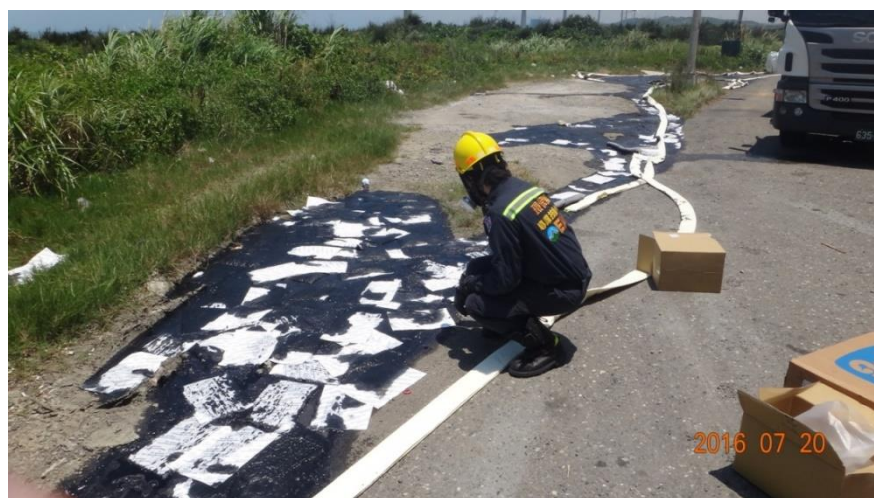
吸液棉吸收硫酸

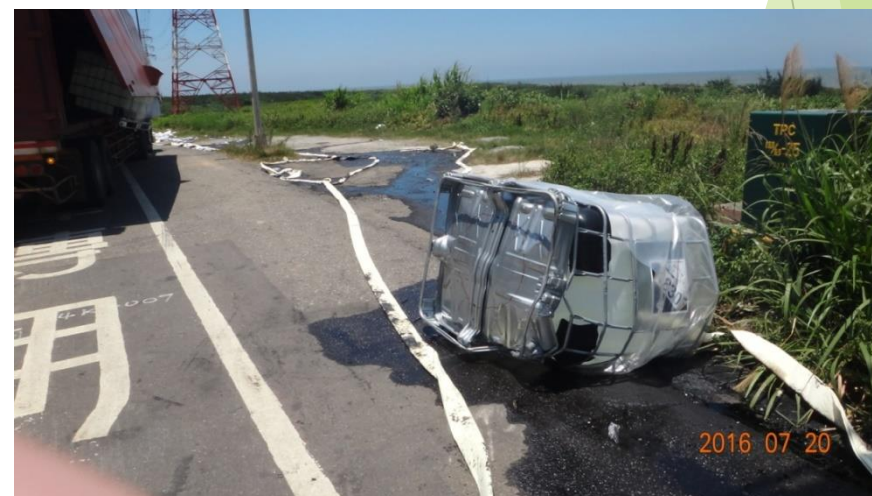
消防隊初期以水帶圍堵硫酸

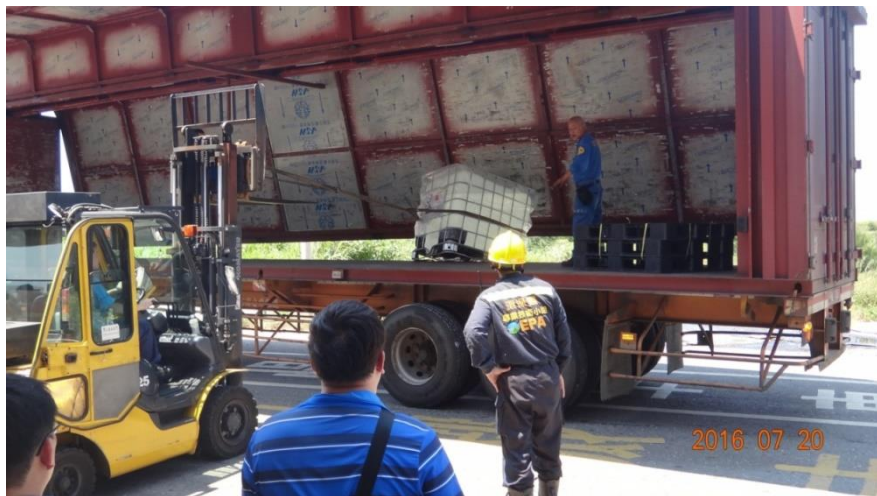
先移除卡在側翼IBC TANK

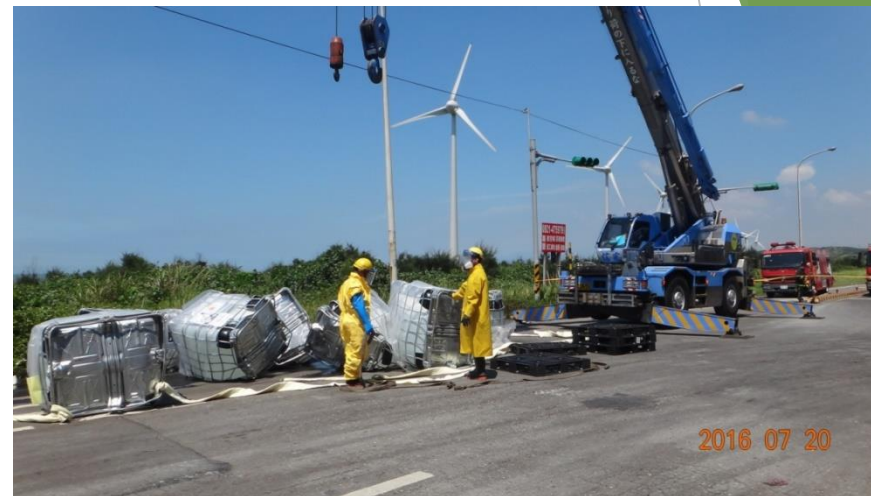
以大型吊車翻正傾倒的 TANK

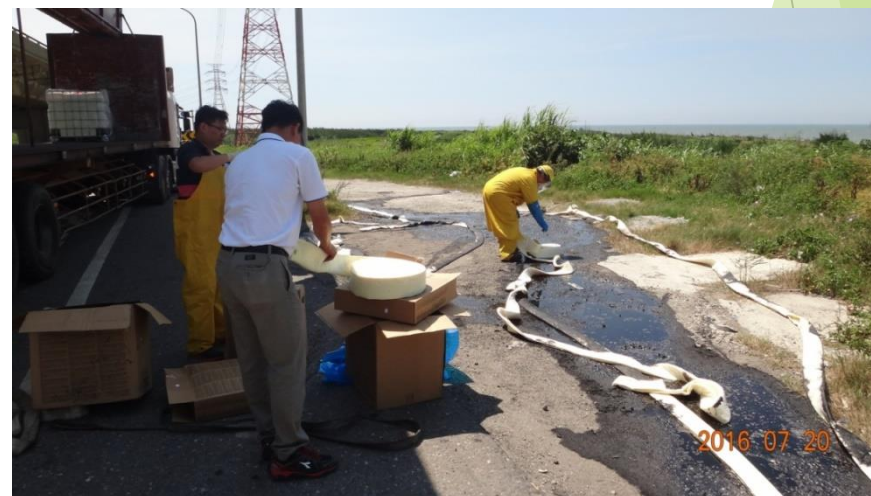
業者調集吸液棉覆蓋吸附硫酸

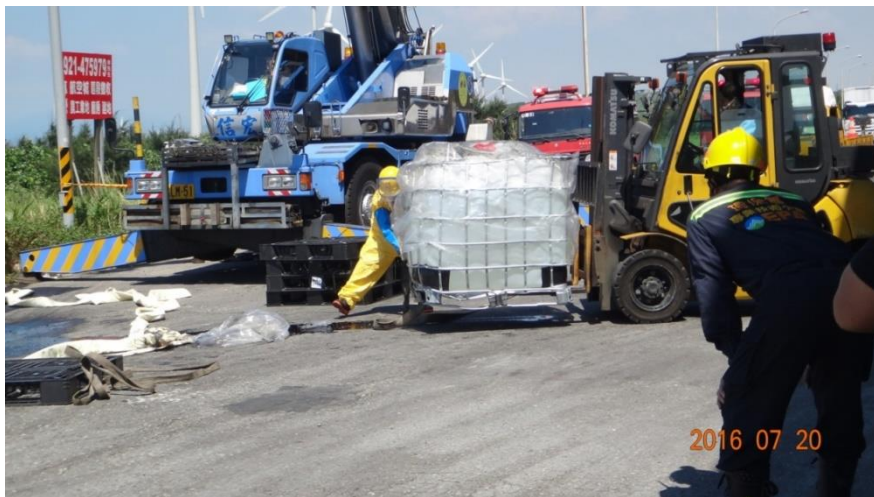
以堆高機搬運扶正之IBC TANK

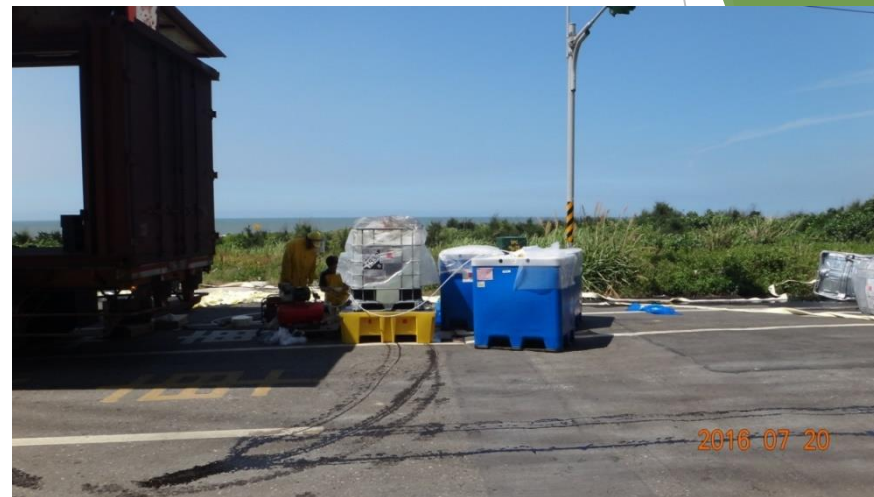
IBC TANK放置在洩漏盤上準備移槽

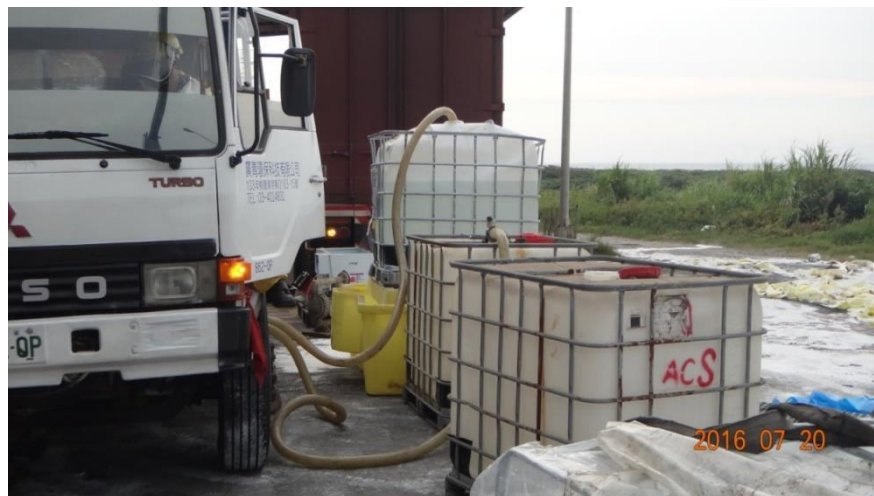
以隔膜泵浦進行移槽

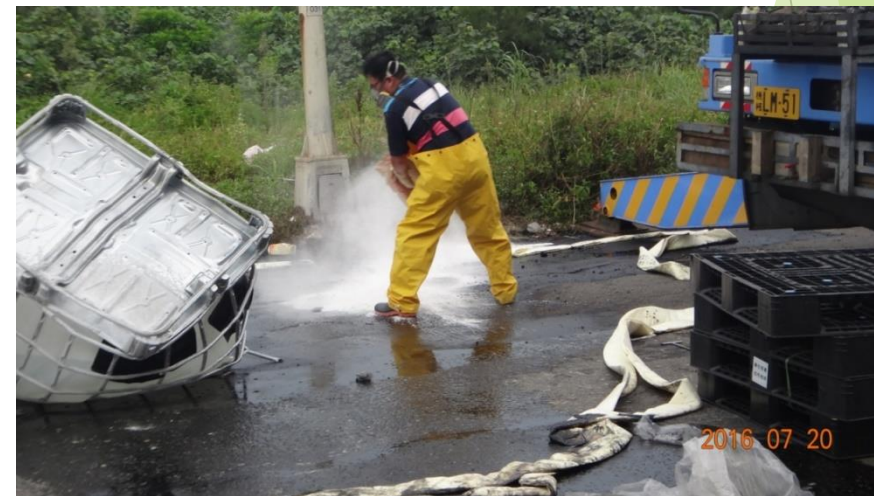
業者以石灰撒在地面中和吸收硫酸

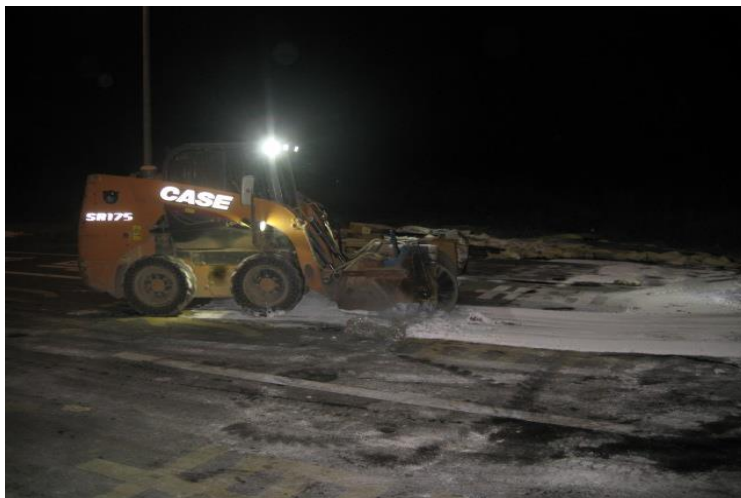
工程車剷除地面石灰

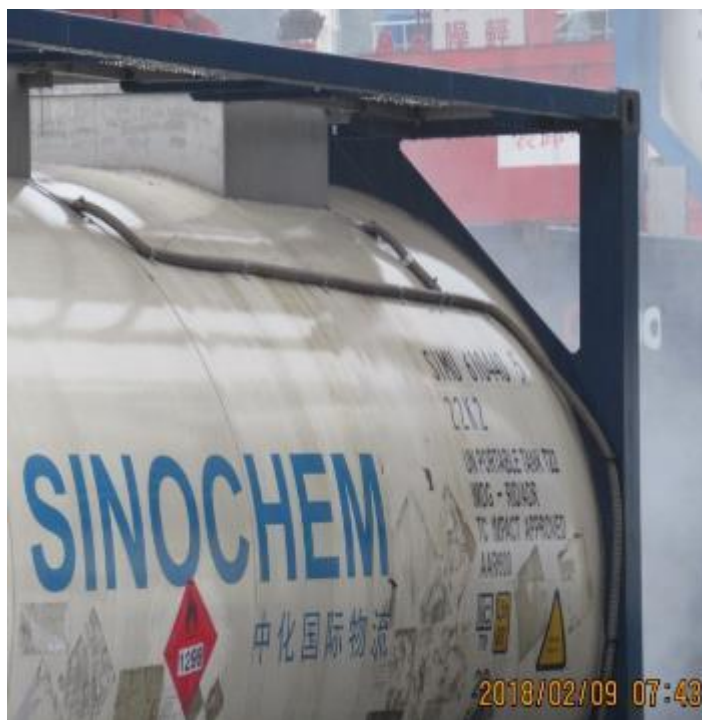
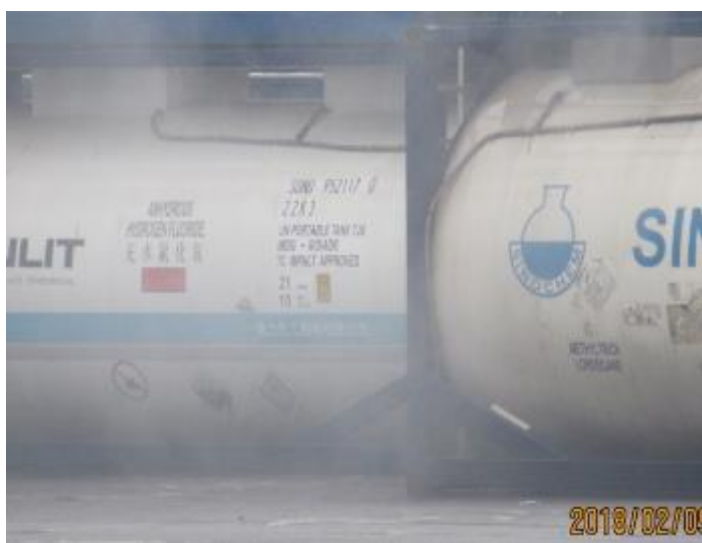
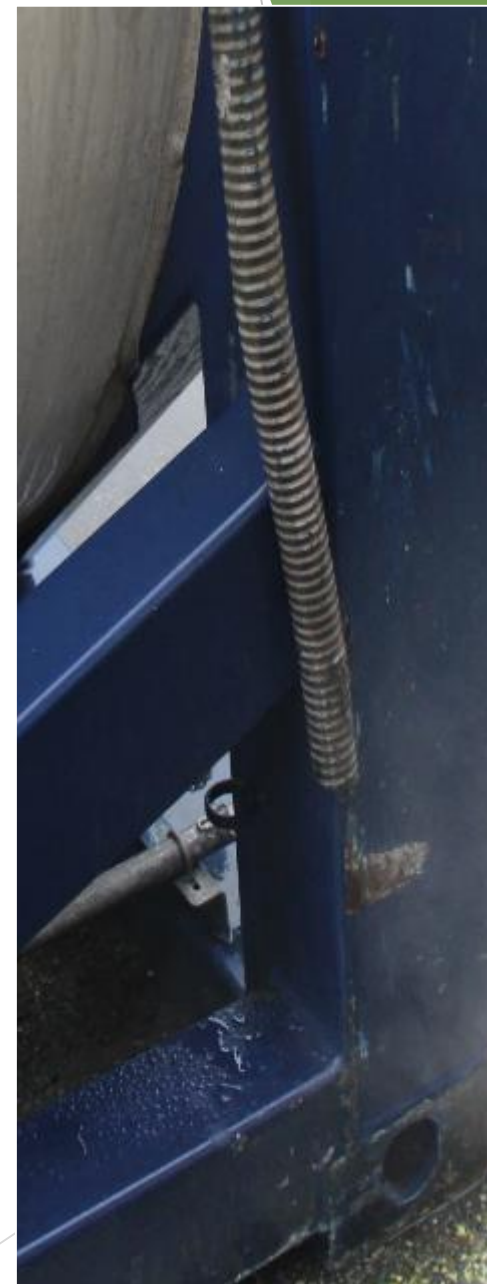
初期不易辨識，協調吊掛

連接槽體未知管線滴漏

管線排出帶煙霧液體

該物質遇水產生鹽酸
